BETT STATT AUTO: WOHNEN AUF DEM PARKDECK

Wo Wohnraum knapp wird, sind neue Ideen gefragt. In Köln bekam ein Parkhaus, das längst schon nicht mehr ausgelastet war, einen neuen Aufbau mit 31 Wohnungen. Der Zugang erfolgt über einen Innenhof, der auch Treffpunkt und Ruheoase für die Bewohner sein soll.

Aufstockung eines Parkhauses mit 31 Wohnungen an der Magnusstraße in Köln

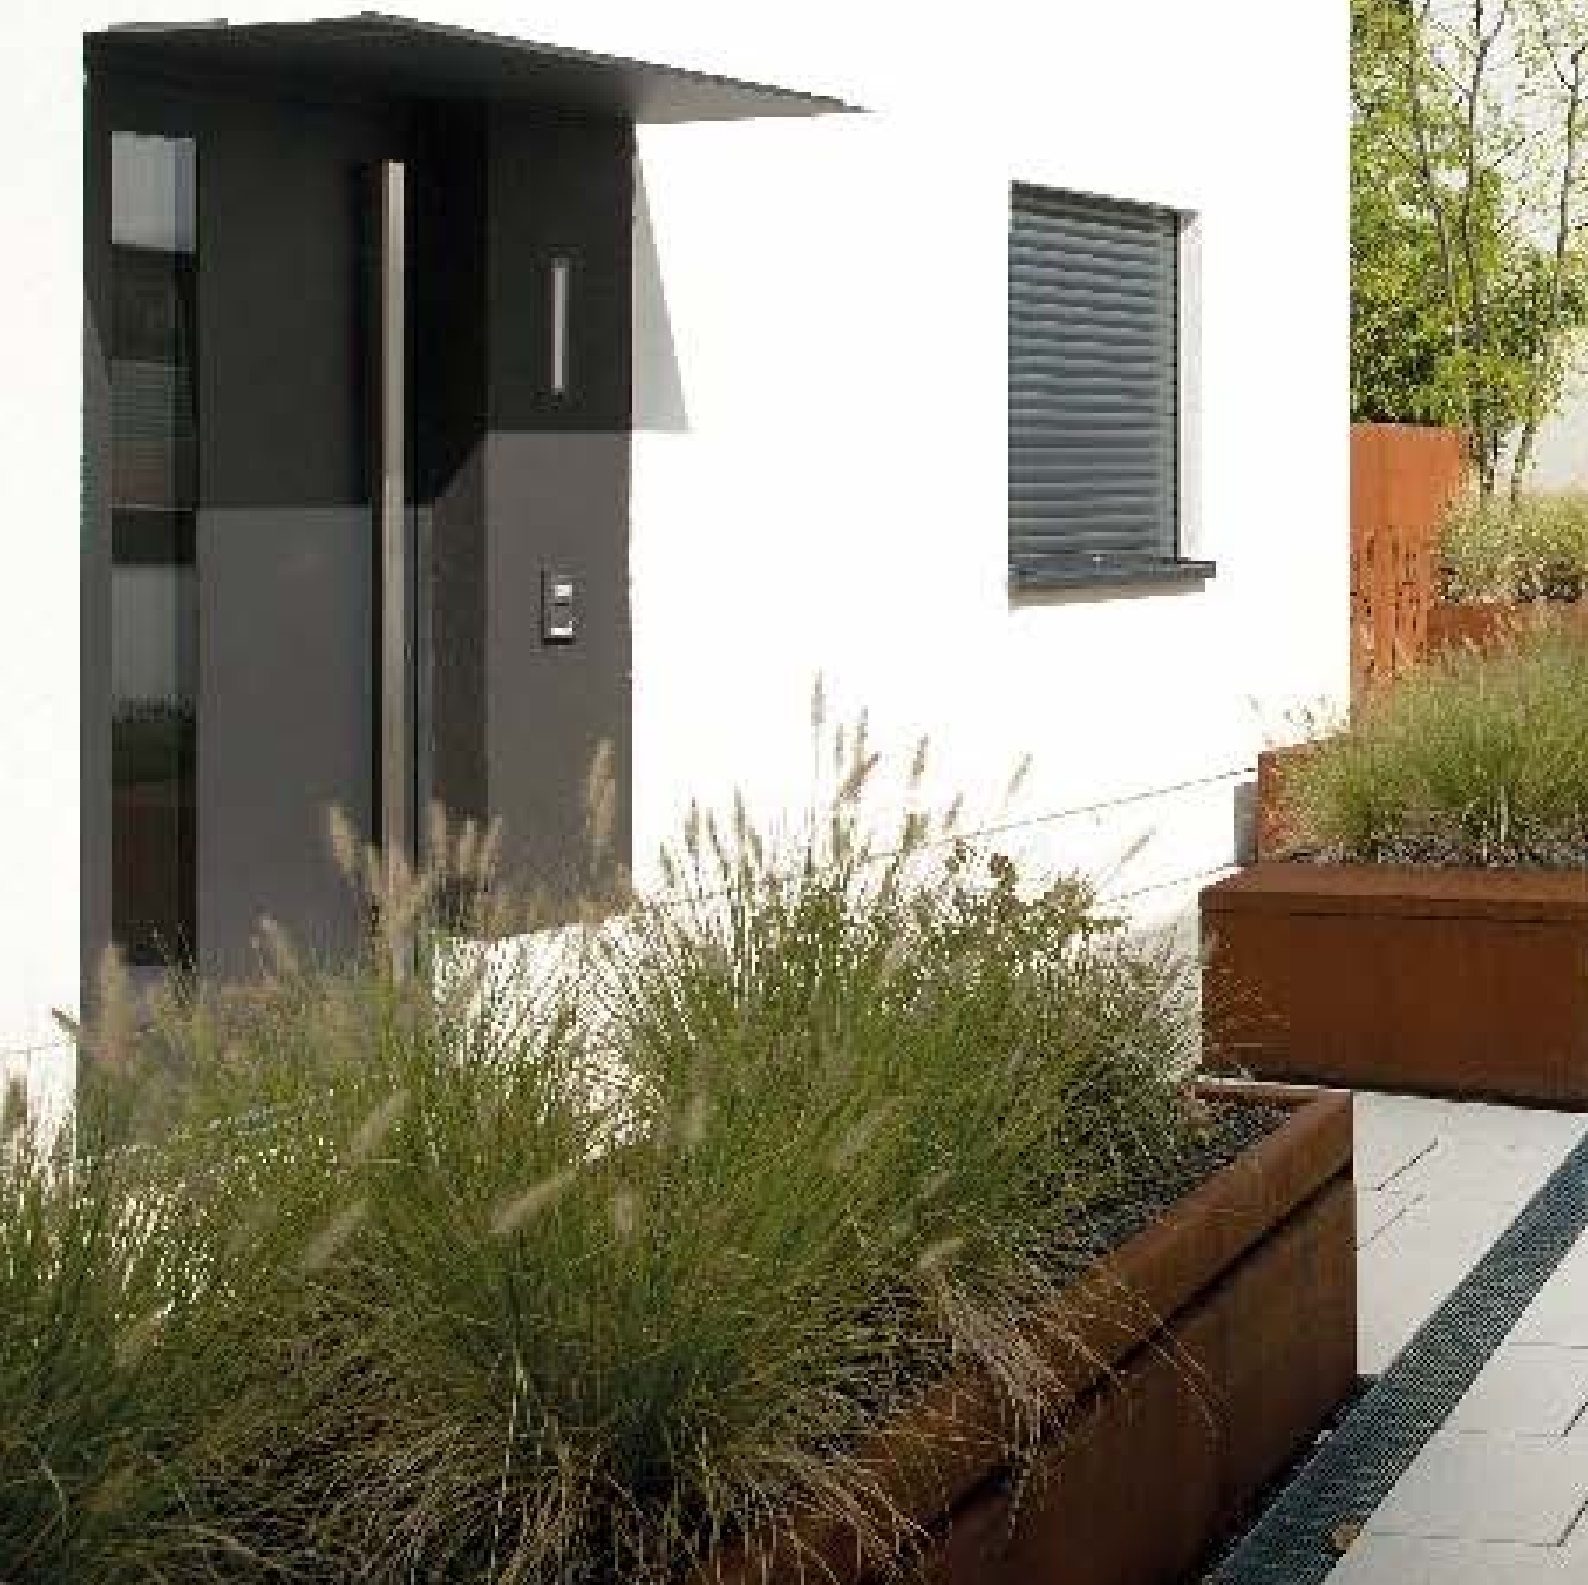
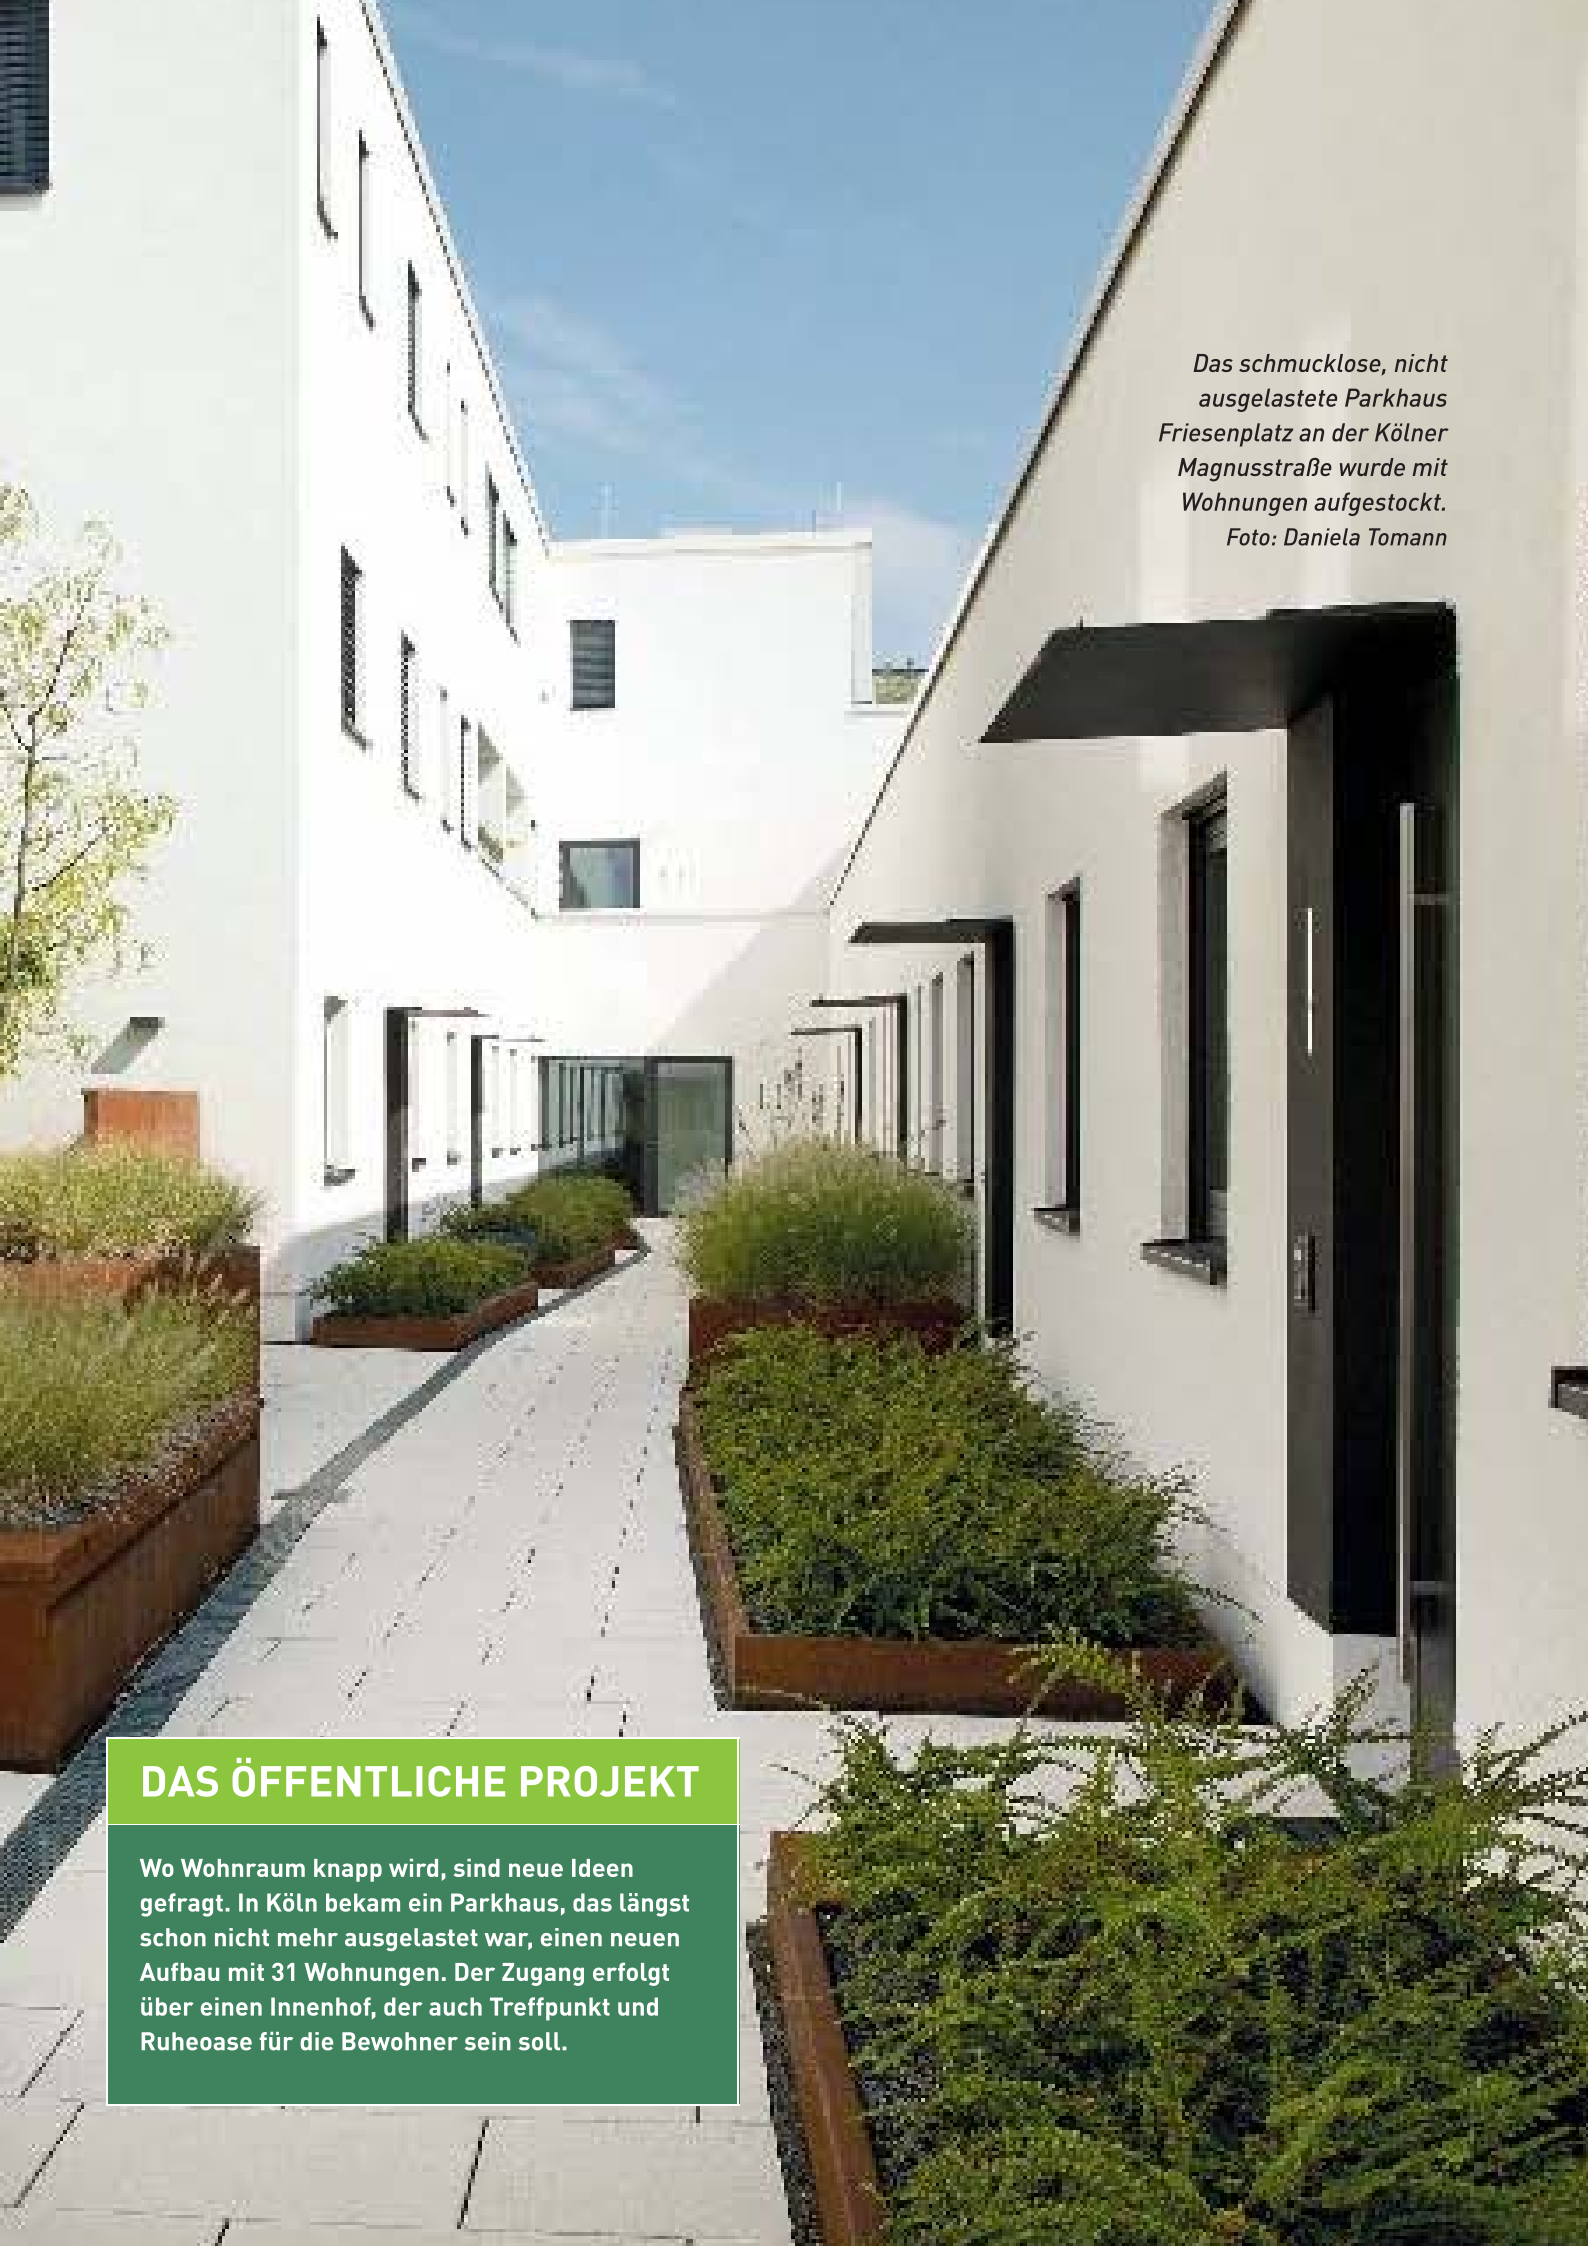
*Das schmucklose, nicht ausgelastete Parkhaus Friesenplatz an der Kölner Magnusstraße wurde mit Wohnungen aufgestockt.
Foto: Daniela Tomann*

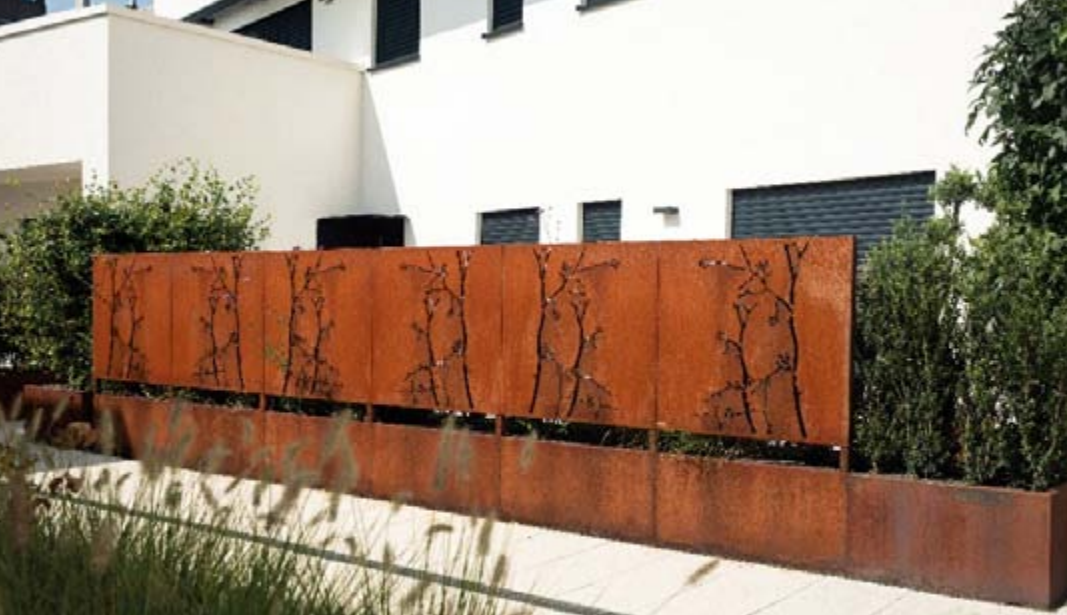
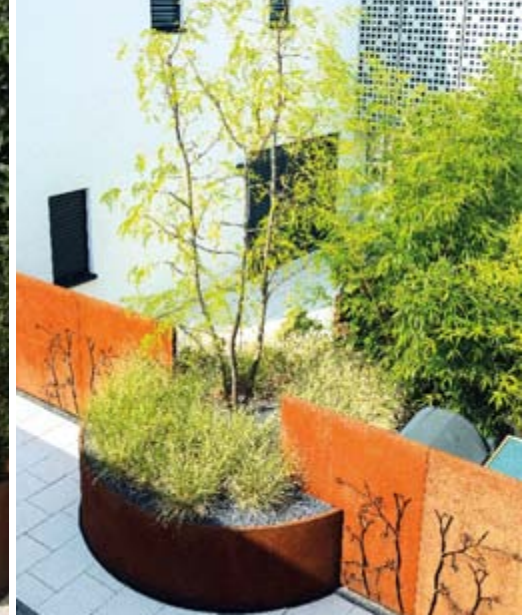
Im Innenhof dominieren Cortenstahl und weißer Betonstein. Mit wenig Materialien und ausgesuchten Pflanzen hat das Landschaftsarchitekturbüro Lill + Sparla eine exklusive Atmosphäre geschaffen. Fotos: Daniela Tomann

Der Innenhof zieht sich mit einer Länge von 70 Metern über das gesamte Dachgeschoss und erinnert in seiner Form an ein schmales A mit einem Querriegel nach außen. „Mir war es wichtig, diesen Ort, der durch Enge und Dichte geprägt ist, wieder leicht zu machen“, erklärt Peter Sparla. Um eine mediterrane, helle, warme Atmosphäre zu schaffen, erschien dem Planer die Kombination aus hellen Betonsteinplatten und Cortenstahl ideal. „Der Raum kann atmen, er ist leicht und dennoch nicht verspielt.“ Sparla mag Stahl. „Stahlbehälter sind dünn, das macht sie leicht. Für eine vergleichbare Stabilität benötigen sie bei anderen Materialien dicke Wände und viel Gewicht.“

Substrat, ansonsten hatten wir 15 bis 25 Zentimeter zur Verfügung.“ Für die Bepflanzung des Innenhofes, der auf einer Höhe von 14 Metern liegt, orientierte man sich entsprechend an Pflanzen, deren Heimat die Steppen-, aber auch Stein- und Geröllfluren sind.

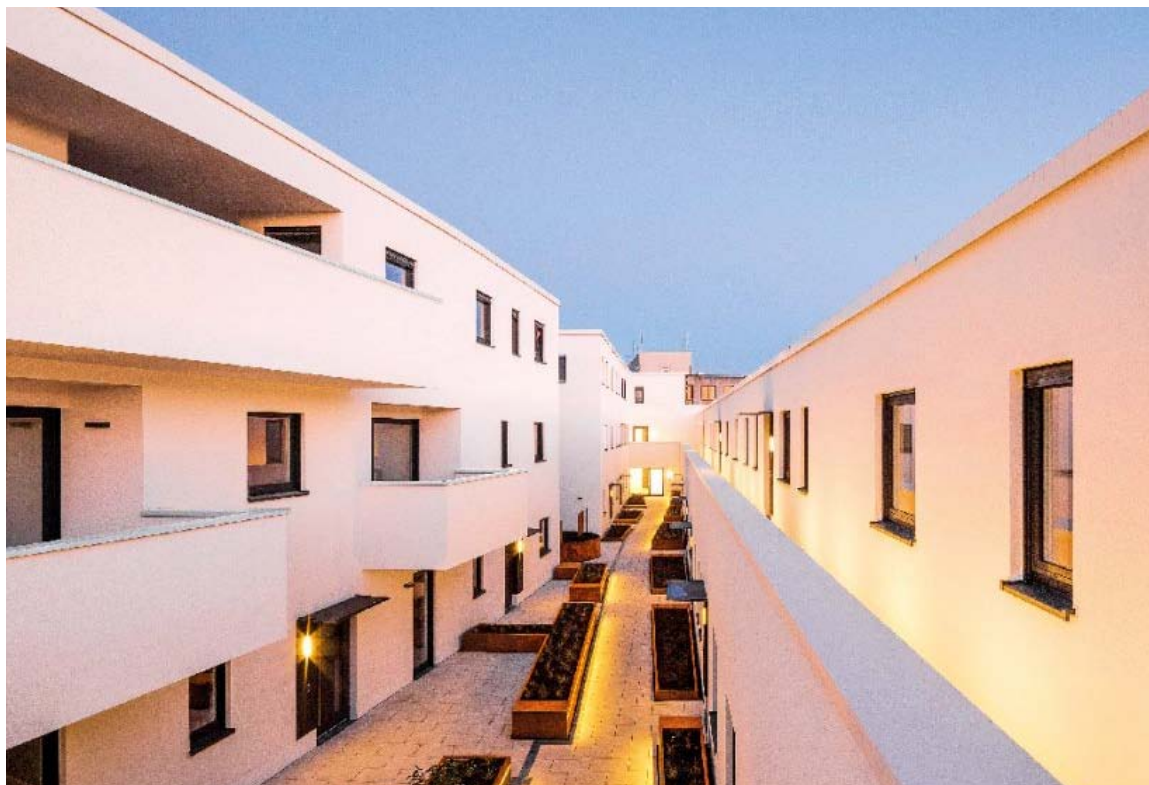
LED-Bänder in den Cortenstahl-Behältern sorgen abends für blendfreies Licht und weisen den Bewohnern den Weg zu ihren Eingängen.

Da der Zugang zu den Wohnungen über den Innenhof führt, ist eine Beleuchtung wichtig, die ausreichend hell ist, ohne zu stören, wenn man beispielsweise auf einer der Terrassen sitzt, und außerdem zur mediterranen Atmosphäre passt. Neben Wandleuchten an den jeweiligen Eingängen sorgen LED-Lichtbänder in den Cortenstahl-Behältern für blendfreies Licht. Wie schmale Wegweiser unterstreichen sie die Leichtigkeit des Raums und verleihen ihm das Flair mallorquinischer Altstadtgassen.

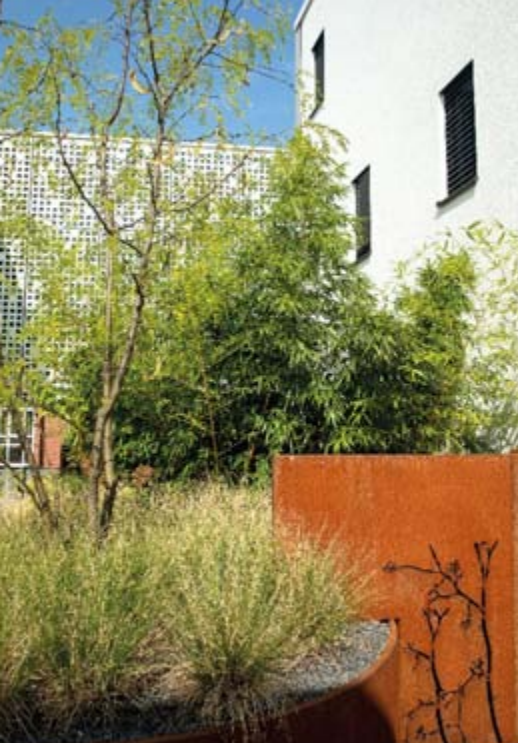
Der 70 Meter lange, A-förmige Hof wirkt an manchen Stellen beinahe dschungelähnlich. Damit die Platten keine Rostflecken bekommen, wurde rund um die Pflanzbehälter eine Kiesrinne gebaut.

Zwei bis drei Jahre kann Cortenstahl noch nachrosten. Während dieser Zeit gelangt bei Regenfällen immer mal wieder rostfarbenes Wasser auf den Boden. Um die hellen Platten nicht zu färben, haben die Planer schmale Splittstreifen mit den Umrissen der Beete geplant, so dass die Behälter in den Kies abrosten können.

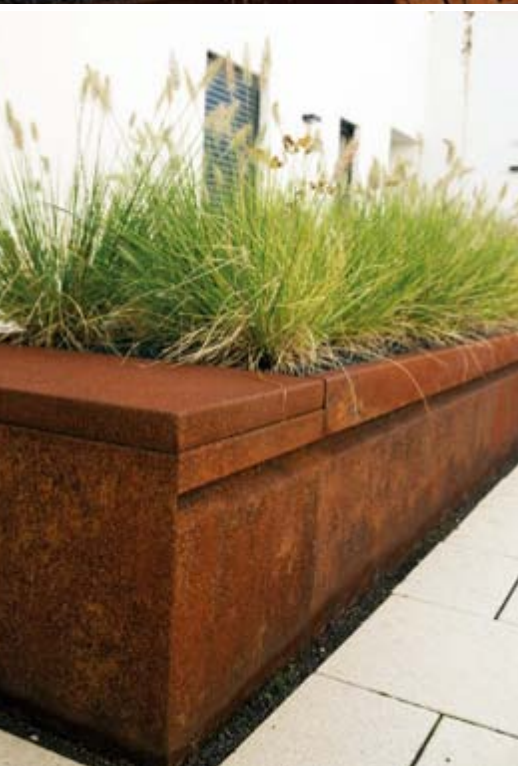
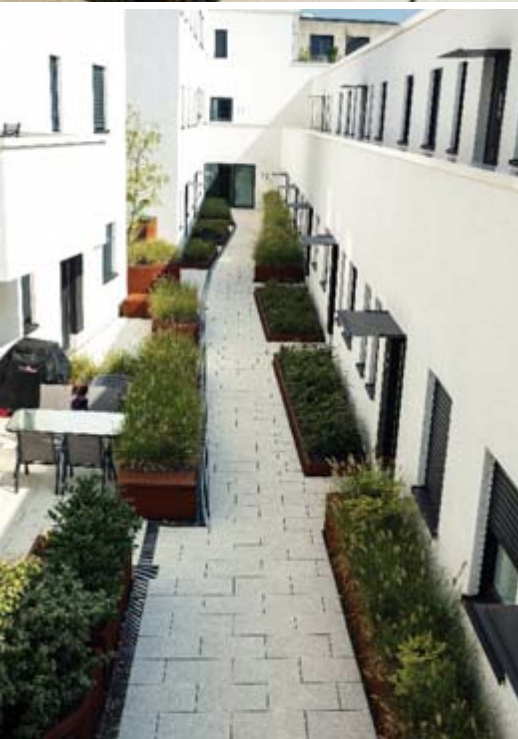
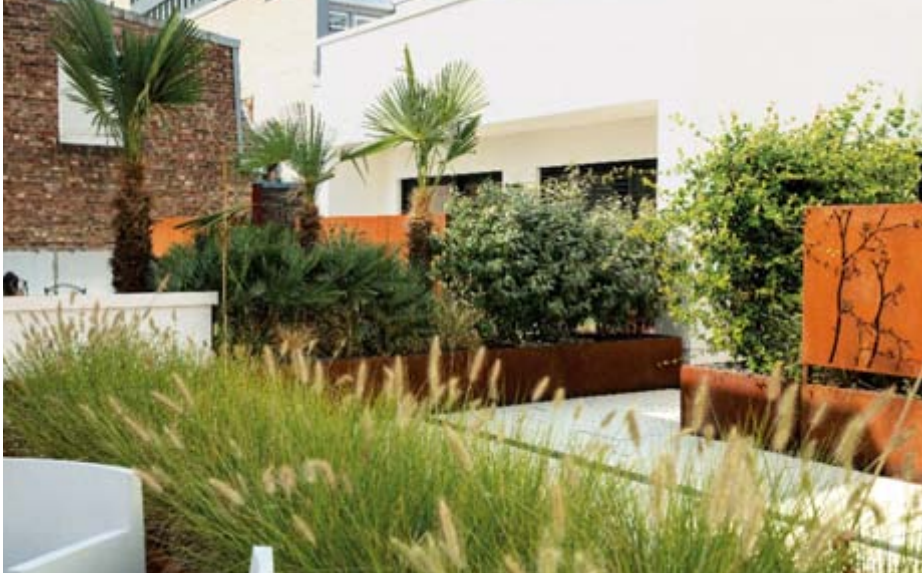
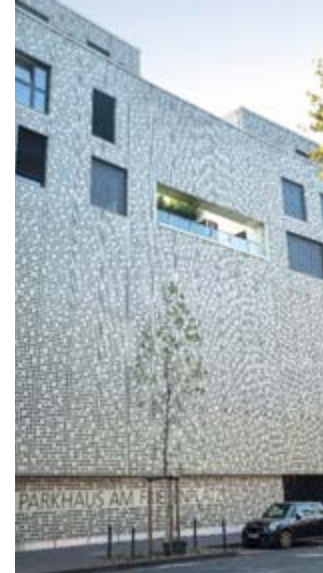
Der rostrote Cortenstahl lässt das Grün der Pflanzen beinahe leuchten und unterstreicht die mediterrane Atmosphäre. Mit den zusätzlichen Stockwerken bekam das Gebäude auch eine neue Fassade.

Manchmal muss man Prozessen auch ein wenig auf die Sprünge helfen. Das war beispielsweise bei den Cortenstahl-Pflanzbehältern und Sichtschutzwänden der Fall. Sie sollten laut Planung berostet eingebaut werden. Im Lieferzustand sind Cortenstahl-Elemente normalerweise dunkelgrau, zeigen nach zwei bis drei Wochen die ersten Rostspuren und entwickeln dann nach und nach ihre typische Patina. Das Problem eines Einbaus im rostigen Zustand: Der Transport hinterlässt Spuren – angefangen von fettigen Fingern bis zu Sand und Erde, die sich auf der Baustelle möglicherweise auf der Oberfläche festsetzen und dort für unschöne Spuren sorgen. Diese verschwinden zwar mit der Zeit, bis dahin heißt es aber Flecken ertragen.

Allerdings lässt sich beim Rost auch nachhelfen. Die Herstellerfirmen – in diesem Fall Mecondo – haben hier eigene Mixturen, die sich aufsprühen lassen und schon innerhalb weniger Tage schicke Rostschichten produzieren.
